**Raport emisii în aer trim II 2025 - EGGER Technologia**

**Rezultate emisii, trim II 2025- EGGER Technologia S.R.L.**

## **RAPORT DE ÎNCERCARE**

**2512920/2/04.06.2025**

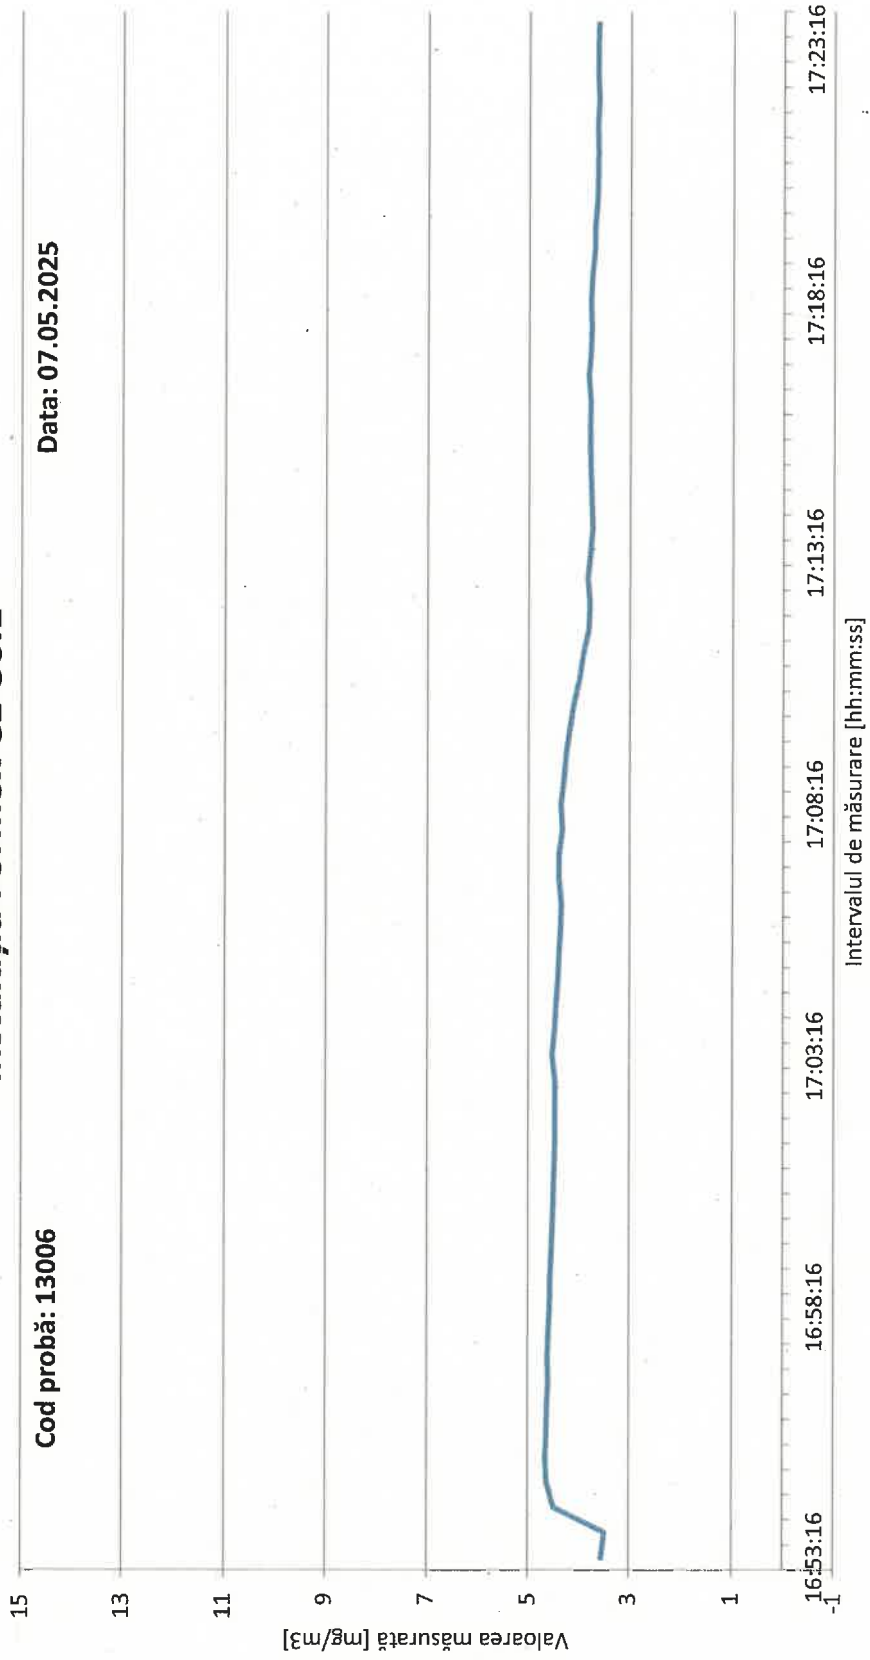
**EGGER TECHNOLOGIA SRL, Rădăuți, jud. Suceava- Coș dispersie  
instalația Formox C1-36.1**

**Carbon Organic Total (TOC)****Emisii**

| Cod probă | Determinare | U.M. | Rezultate | Limita conform AIM Nr. 11/26.10.2011 rev. 12.07.2021 |
|---|---|---|---|---|
| 13006 | Carbon organic total <sup>(1)</sup> | mg C/Nm <sup>3</sup> | 4,12 | 30,0 |

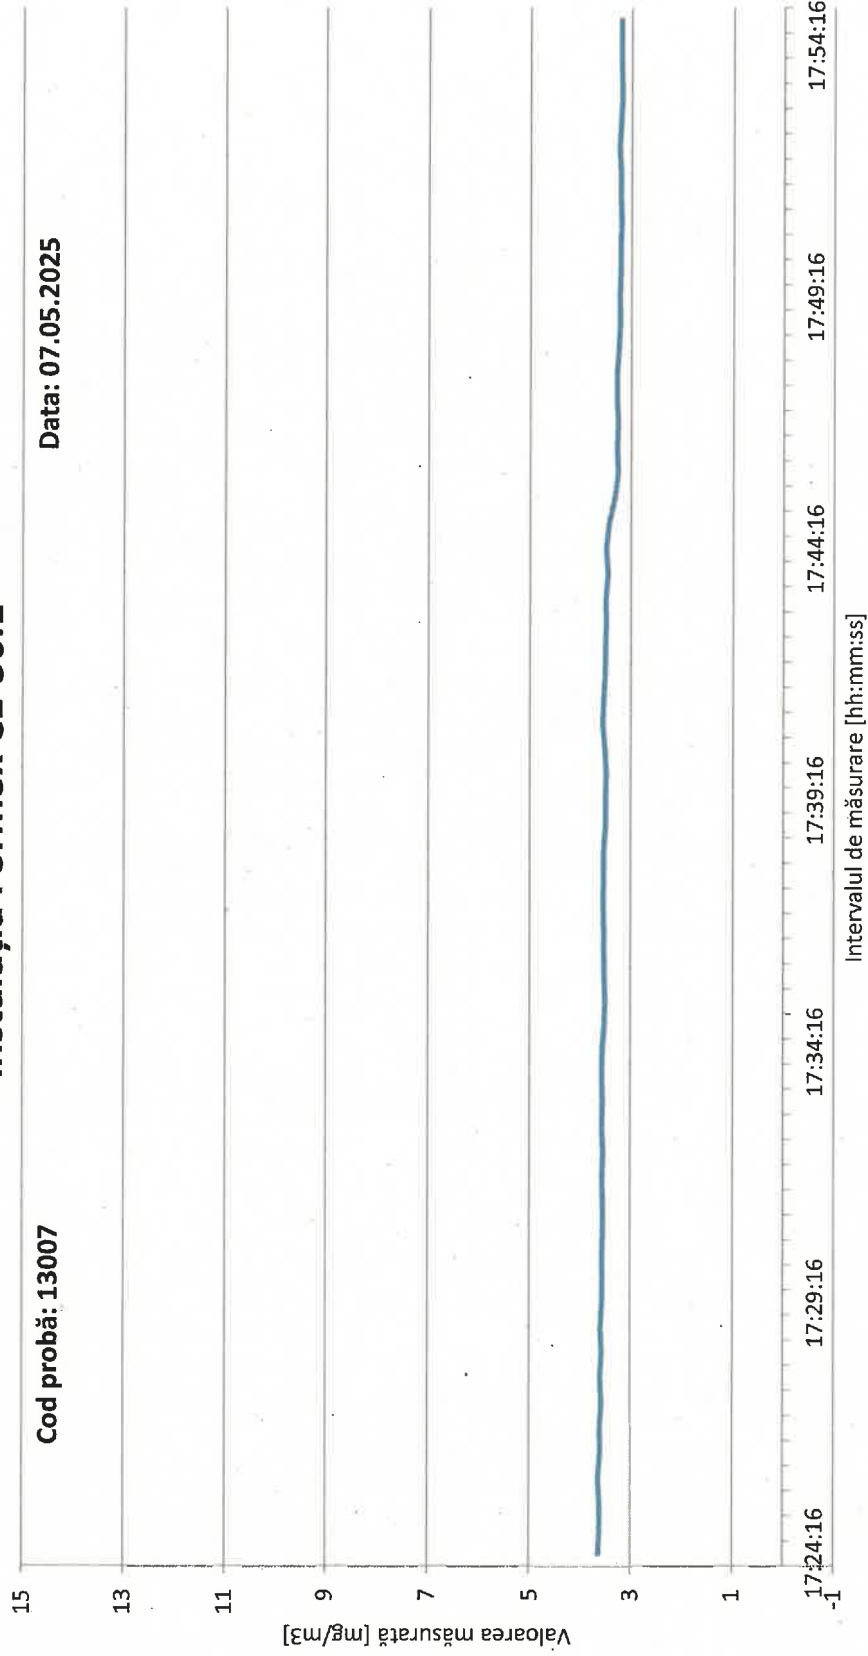
**EGGER TECHNOLOGIA SRL, Rădăuți, jud. Suceava- Coș dispersie**  
**instalația Formox C1-36.1**

| Cod probă | Determinare | U.M. | Rezultate | Limita conform AIM Nr. 11/26.10.2011 rev. 12.07.2021 |
|---|---|---|---|---|
| 13007 | Carbon organic total <sup>(1)</sup> | mg C/Nm <sup>3</sup> | 3,44 | 30,0 |

Cod probă: 13007

Data: 07.05.2025

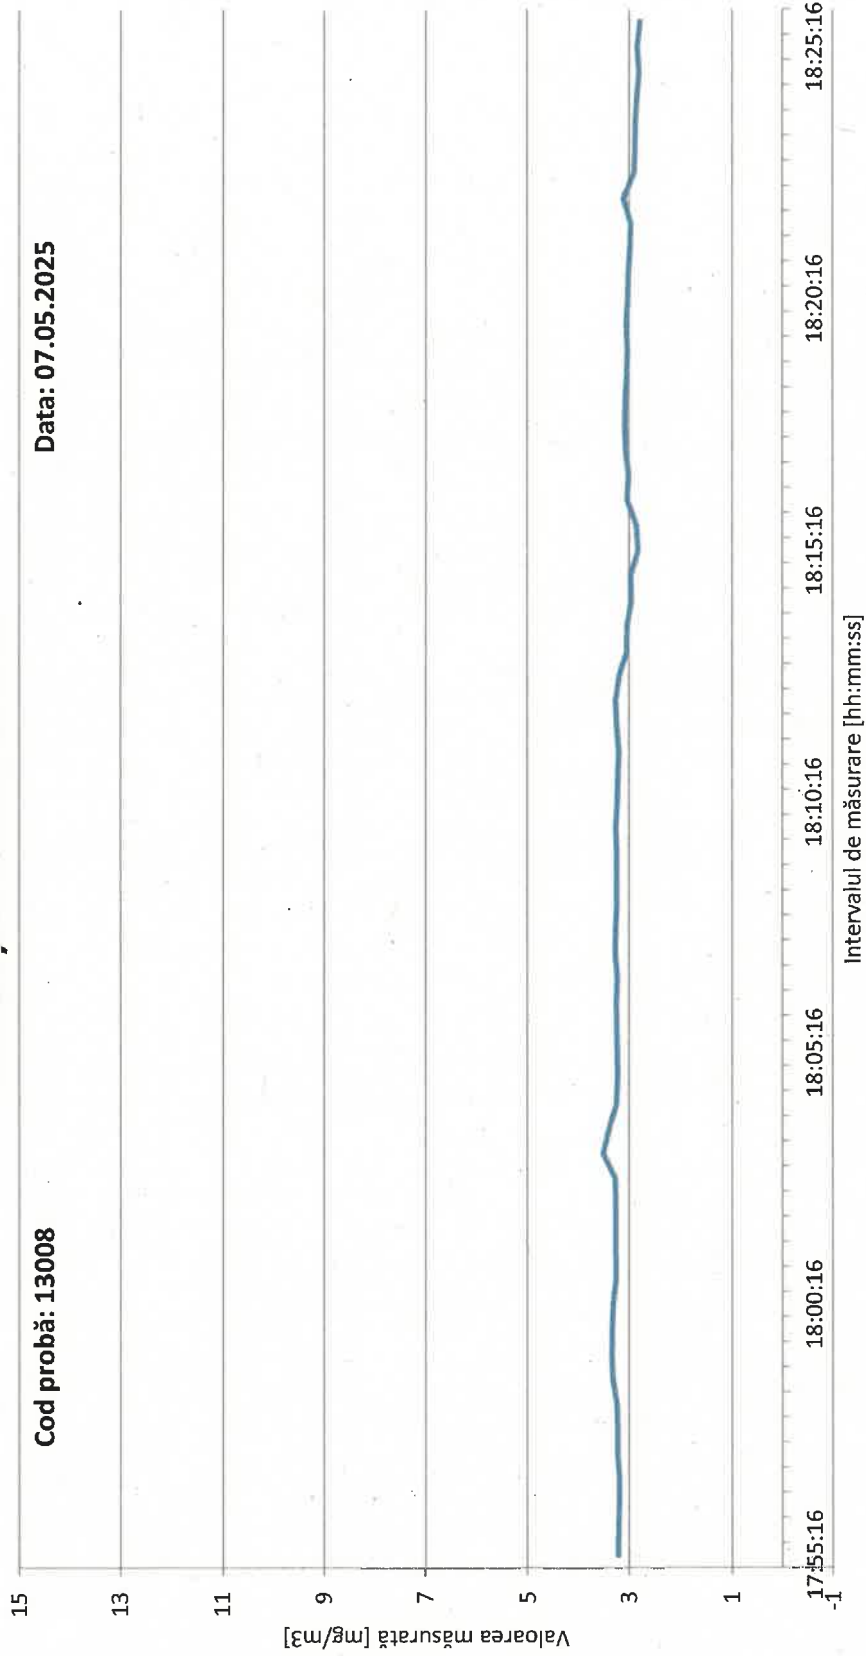
**EGGER TECHNOLOGIA SRL, Rădăuți, jud. Suceava- Coș dispersie**  
**instalația Formox C1-36.1**

| Cod probă | Determinare | U.M. | Rezultate | Limita conform AIM Nr. 11/26.10.2011 rev. 12.07.2021 |
|---|---|---|---|---|
| 13008 | Carbon organic total <sup>(1)</sup> | mg C/Nm <sup>3</sup> | 3,13 | 30,0 |
